Projekt-Nr. : 1332
Projekt : Sporthalle Brügmannblock
Maßnahme : Energetische Sanierung der Sporthalle

Erläuterungsbericht

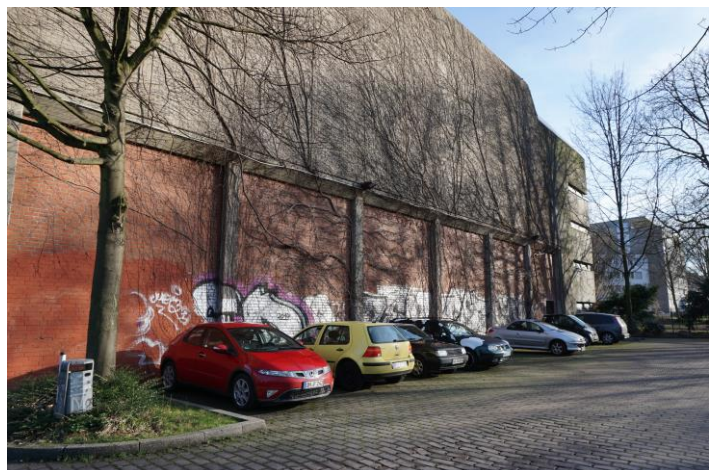
Ansicht West - Fassade

Die Sporthalle Brüggmannblock befindet sich in parkähnlicher Umgebung. An der gesamten Fassade sind standortbedingt Vermoosungs- und Verwitterungserscheinungen, gut sichtbar.

Durch viele Fassadenversprünge unter anderem auch durch den uneinheitlichen Fassadenanstrich wirkt die Fassade hier sehr unruhig.

Im Rahmen der energetischen Sanierung und der damit verbundenen Verblendung der Fassade (Metall und WDVS), wird dem Gebäude nun wieder ein einheitlicher, dem ursprünglichen Gesamtkonzept entsprechender Charakter verliehen.

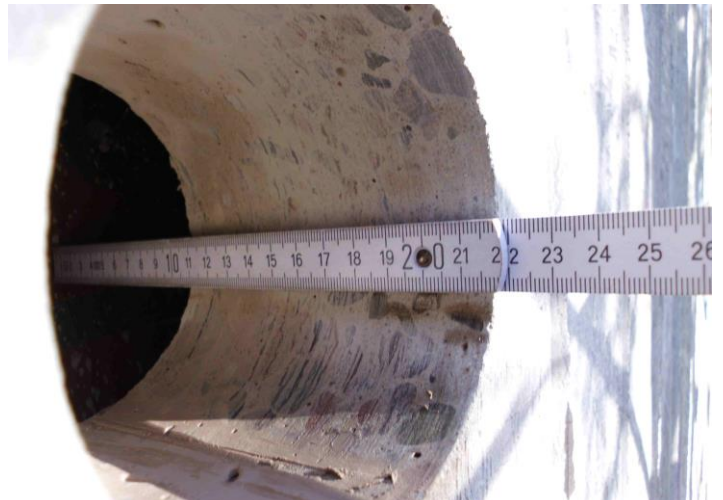
Bauteilöffnung – Betonfertigteilelemente

Zur Überprüfung der vorhandenen Fassadenkonstruktion wurden in der vorangegangenen Planungsphase Bauteilöffnungen vorgenommen, Es kann davon ausgegangen werden, dass die Fassade die zusätzlichen Lasten tragen wird. Zur weiteren Absicherung sind laut Statikbüro (construct.ing.) Zugversuche im Bereich der Fassade im Rahmen der Ausführung zusätzlich notwendig.

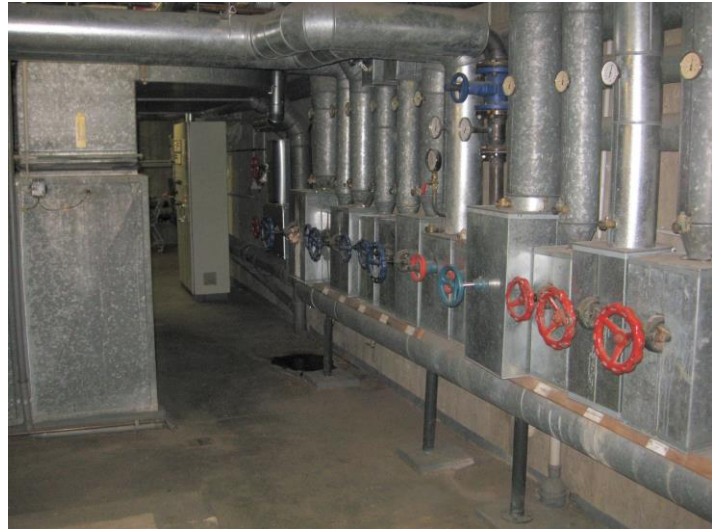
Lüftungszentrale - Bestand

Auch die Lüftungs- und Heizungstechnik ist stark veraltet. Normen und Richtlinien haben sich seit den 1980iger Jahren stark verändert. Vor allem die notwendigen Luftmengen in den Sporthallen aber gerade auch in den Duschräumen sowie in den Umkleieräumen entsprechen nicht dem heutigen Standard. Aus energetischer Sicht sind die veralteten Lüftungs- sowie Heizungsanlagen zudem unwirtschaftlich.

Alte Leitungskanäle führen zu einem erhöhten Risiko an Verunreinigung durch Staub in der Luft, Bakterien etc., was gerade für Allergiker ein erhöhtes Gesundheitsrisiko bedeutet.

Im Rahmen der Vorplanung wurden Varianten zu einer neuen Lüftungsanlage untersucht. Eine neue nach heutigem Standard gerechte Lüftungsanlage ist so groß, dass sie nicht mehr in die vorhandenen Räumlichkeiten passt. Desweiteren wurde entschieden die Lüftungsanlage zu teilen. ein Lüftungsgerät auf dem Dach, ein weiteres Gerät in Fortführung zum Eingangsbereich an Fassade Ost.
